TERME ROMANE DI CURINGA

Nome Progetto: Intervento di valorizzazione e tutela delle Terme Romane di Curinga		Tipo Progetto: Progetto Definitivo		Sito: contrada Cilons Curinga (CZ)	
Tac Elaborato: Relazione		Committente: Soprintendenza ai beni archeologici Comune di Curinga (CZ)			
Nome Elaborato: 3. Relazione archeologica		Descrizione elaborato:			
Scala:					
Nome file:					
Data:					
Disegni:					
Contro:		Cans. Progetto Definitivo		---	
Visto:		Descrizione		Disegnato	
Nota:		---		Controllato

Relazione archeologica

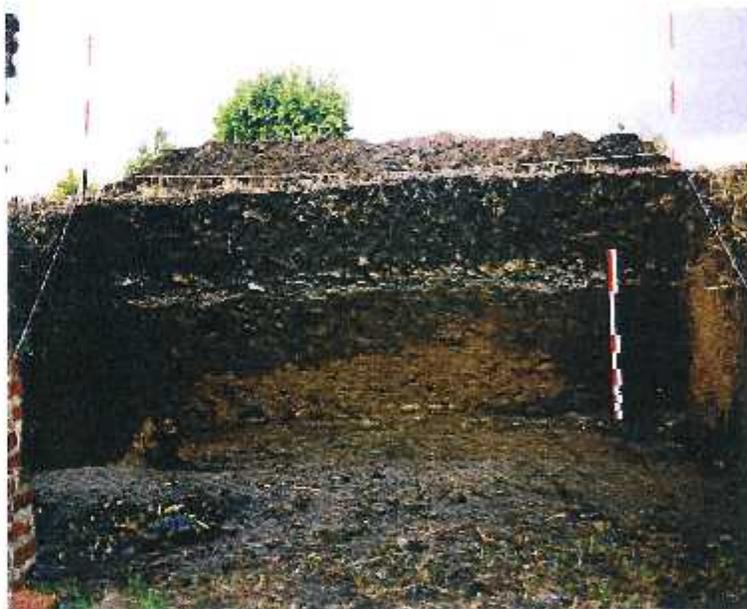
Figura 4 – Sezione della stratigrafia alluvionale che ricopre gli strati archeologici

I livelli archeologici sono coperti da circa un metro e mezzo di depositi alluvionali.

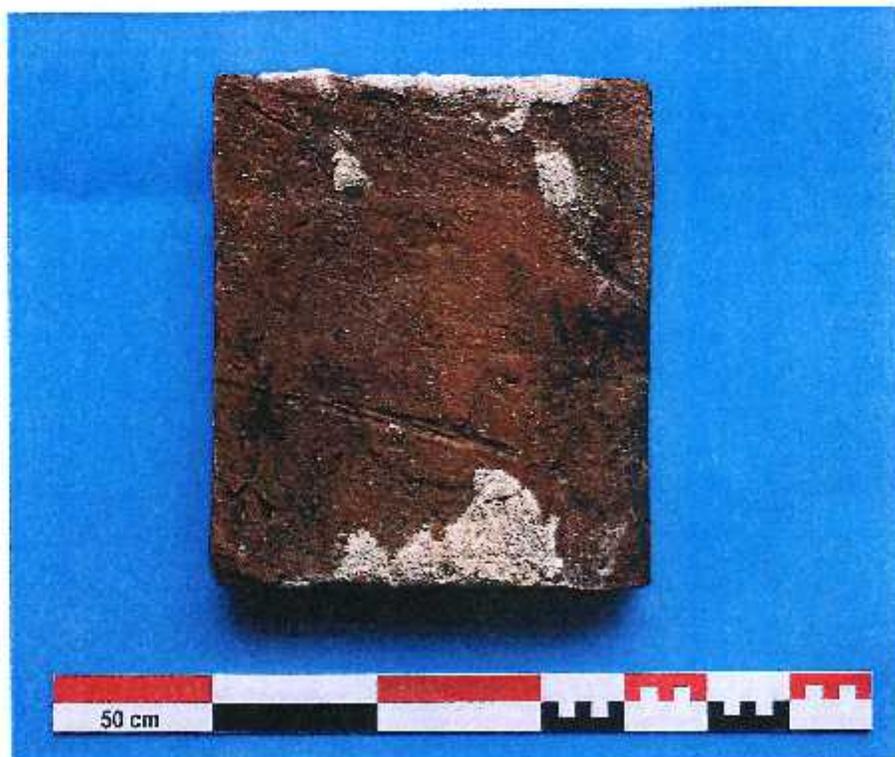
Il laterizio utilizzato è il bessale, di forma quadrata e di circa cm 20 di lato. Misurava infatti due terzi di piede ed in genere per il suo allestimento veniva spezzato lungo la diagonale. Nel caso di Curinga i bessali sono nella prima fase impiegati in maggioranza interi, mostrando quindi uno dei quattro lati da cm 20. Ad una prima analisi dei paramenti laterizi però si scorgono anche bessali tagliati lungo la diagonale. Si ha quindi un paramento faccia a vista di mattoni di lunghezza variabile tra 13 e 27 cm. Il bessale utilizzato a Curinga è alto tra i cm 3,5 e 4 e presenta una colorazione che varia dal rosso vivo al giallo. Il modulo di 5 ricorsi di mattoni per 5 di malta si aggira in questa fase mediamente intorno ai cm. 28-30. I letti di malta sono mediamente compresi tra cm 2,4 e 4.

Figura 6 – Mattone bessale dalle Terme di Curinga

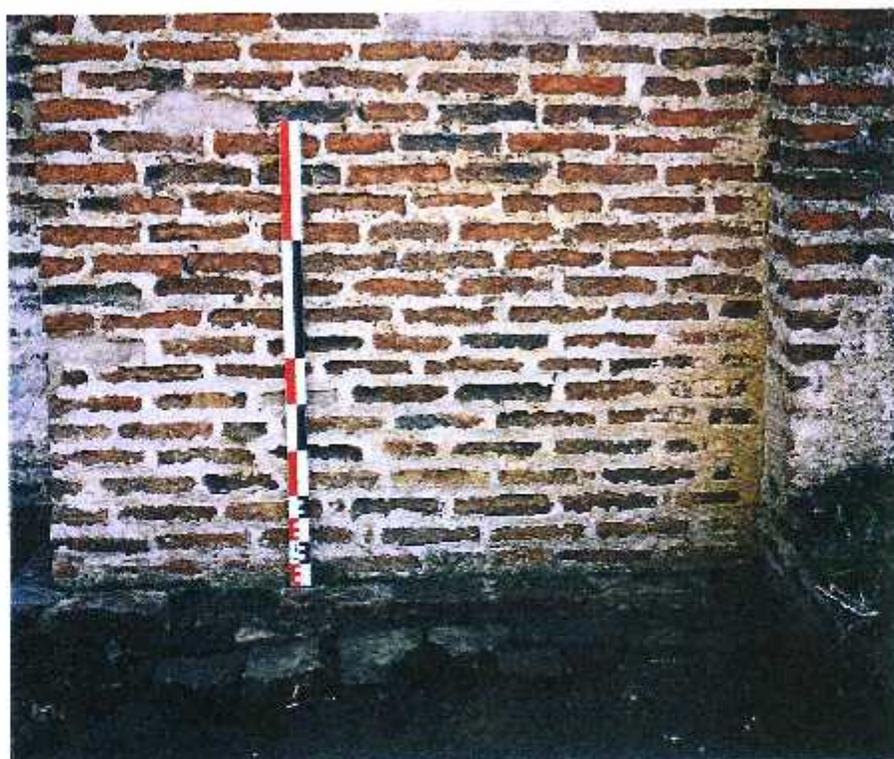
Figura 7 – Paramento in *opus testaceum* della fase I

Questo tipo di tecnica, con le caratteristiche sopracitate, è secondo la mensiocronologia del Lugli², databile al periodo compreso tra gli imperatori Claudio e Tito (41-81 d.C.), anche se l'opera laterizia è già presente a Roma e nel Lazio prima di Augusto³. Allo stato attuale dell'indagine, una datazione al I secolo ci sembra la più probabile.

L'elemento che maggiormente caratterizza questa fase e ne ha permesso la datazione, è l'utilizzo dell'*opus testaceum* come paramento delle strutture murarie.

Tutti i muri relativi a questa fase sono difatti costruiti con questa tecnica.

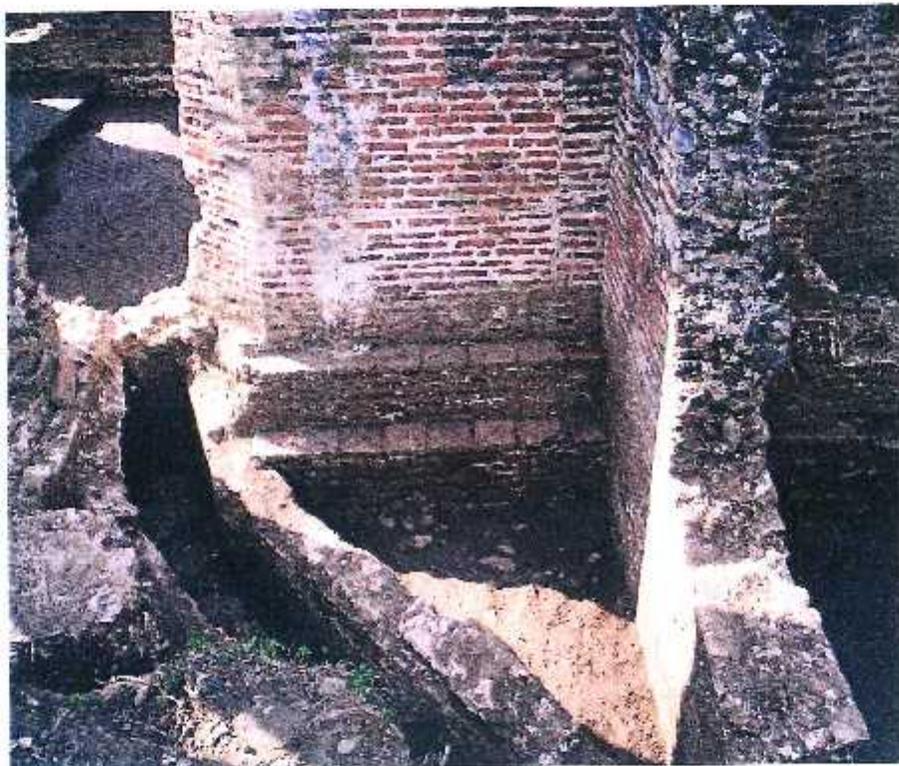
I bessali interi furono anche utilizzati per marcare le riseghe di fondazione, per rivestire i pavimenti degli ipocausti, per realizzare le *suspensurae*, cioè i pilastri che reggevano il pavimento vero e proprio degli ambienti riscaldati, grazie ai quali l'aria calda circolava senza difficoltà sotto il pavimento.

Figura 8 – I bessali costituiscono i piani di risega delle fondazioni dei muri in *opus testaceum*

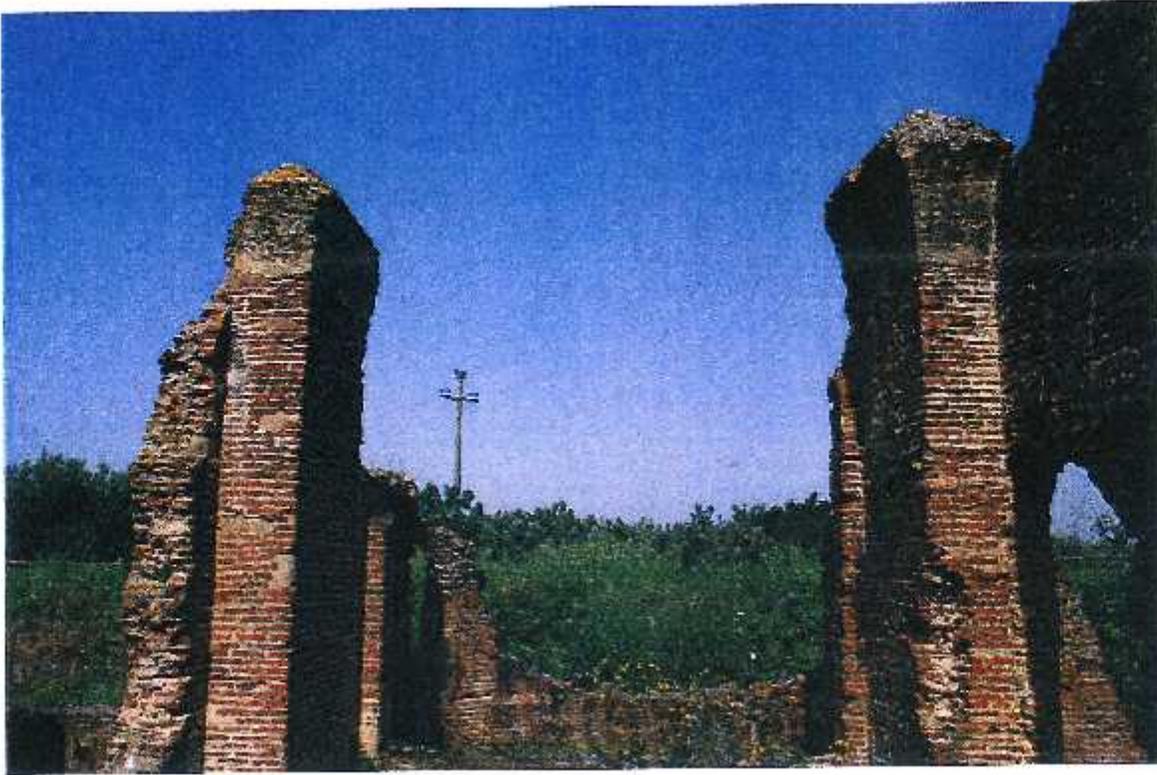
La pianta infatti si articola in una parte centrale quadrata coperta con volta a crociera e in due spazi rettangolari coperti con volta a botte che immettono nelle due absidi coperte con semicalotte ribassate, favorendo, il rapporto tra le dimensioni di queste parti, il senso longitudinale dell'aula. Al *frigidarium* si accedeva da due varchi di un metro e venti ciascuno, disposti uno di fronte all'altro sui lati nord e lato sud, che regolavano entrambi un passaggio interno-interno. Sul lato nord era presente anche una stretta porta che metteva in comunicazione il *frigidarium* con un ambiente di servizio.

Figura 9 – *Frigidarium*: l'attacco della volta a botte

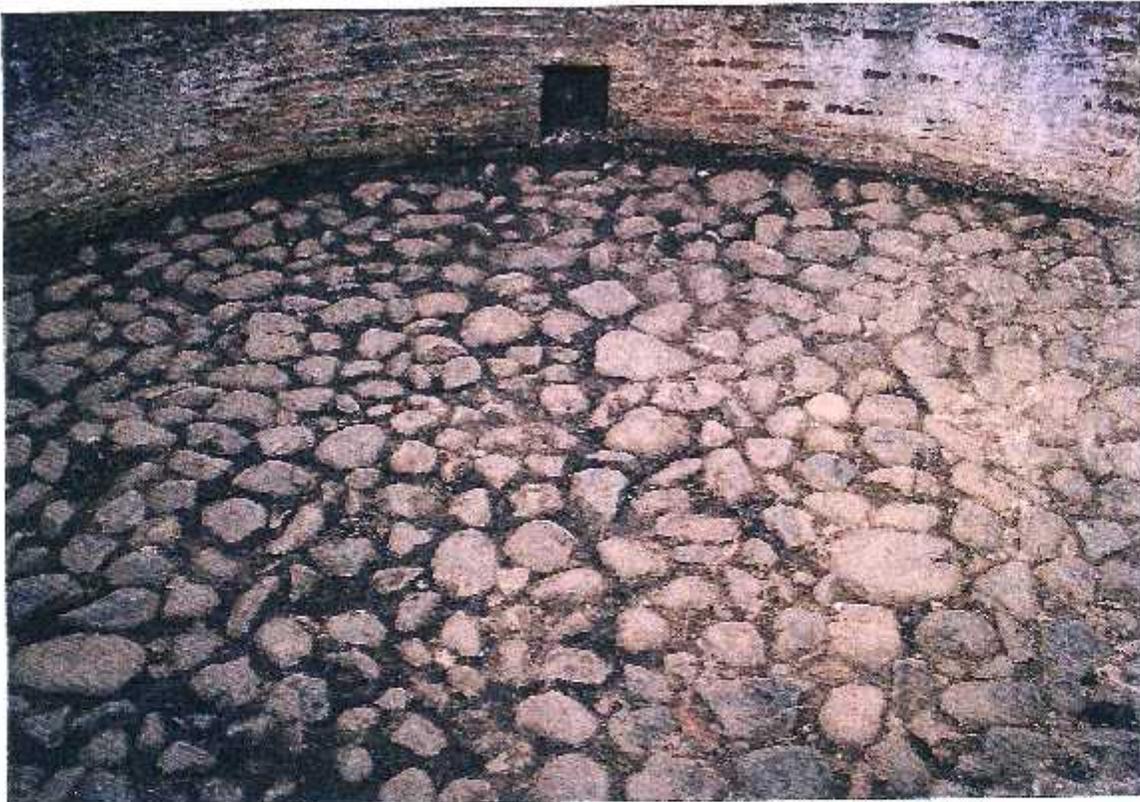
Della pavimentazione e del rivestimento interno non abbiamo traccia se non in alcuni frammenti di lastre di marmi pregiati ritrovati nella pulizia superficiale dell'aula. L'unica pavimentazione conservata è quella in ciottoli di fiume presente nell'abside ovest e che doveva costituire la preparazione per un rivestimento più pregiato. Al piano delle due absidi, che dovevano presumibilmente contenere due vasche di acqua fredda, si accedeva tramite due gradini.

Figura 10 – Il vespaio in ciottoli di fiume dell'abside ovest del *frigidarium*

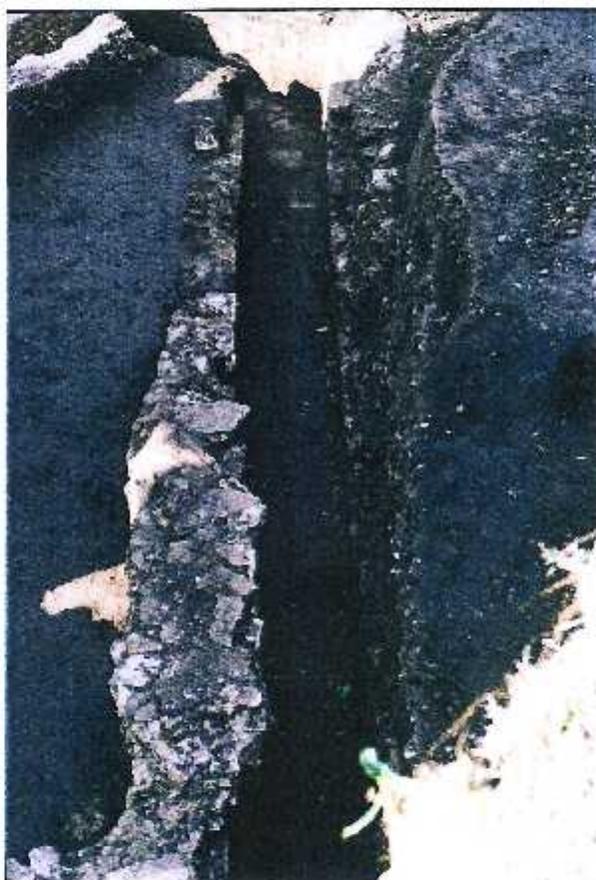
Un complesso sistema di canali permetteva la circolazione dell'acqua. Il primo avveniva dall'alto delle strutture, che ospitavano canali di afflusso da cui poi l'acqua veniva portata in basso grazie ad un sistema di tubature, purtroppo non ritrovate. Il deflusso avveniva attraverso un canale principale che dall'abside est attraversava l'aula sotto pavimento in direzione nord, per poi uscire a livello della porta ricavata nel muro perimetrale nord-ovest.

Figura 11 – Uno dei canali di scolo scavati, privo di copertura

Da qui, dopo aver oltrepassato un ambiente di servizio, con due successivi gomiti di 90°, si dirigeva verso sud lambendo il perimetro ovest delle terme. Qui si raccordava al canale proveniente dall'abside ovest. I due canali, entrambi a sezione rettangolare, erano realizzati in muratura con copertura fissa⁶ e mobile (in legno probabilmente) per permettere l'ispezione dei canali e l'eventuale pulizia.

⁶ Il canale che proviene dall'abside est è stato trovato privo di copertura, ma le tracce della sua distruzione fanno ipotizzare la presenza di pozzetti di ispezione nella calotta cementizia che doveva ricoprirlo.

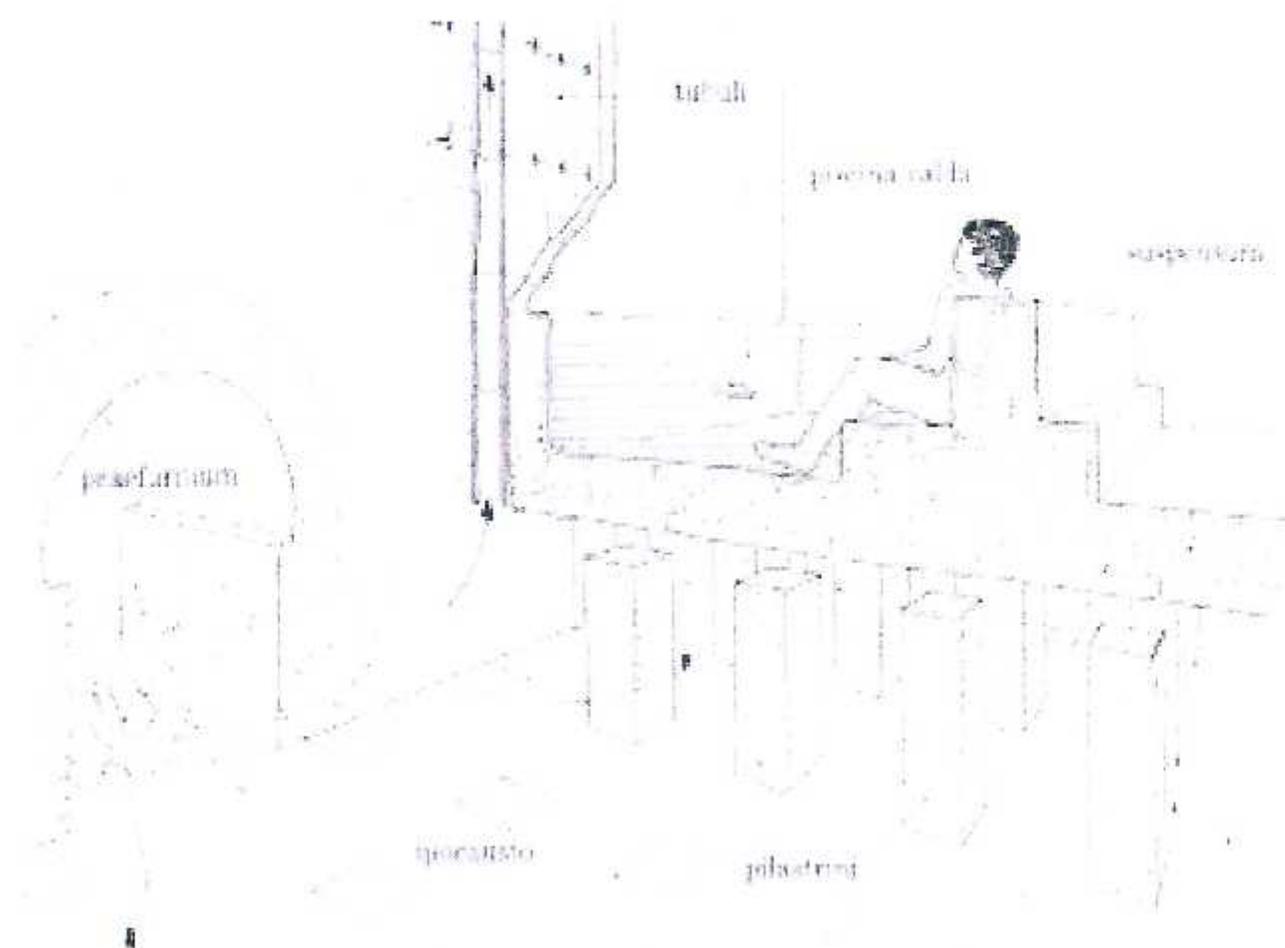
I due *calidaria* erano composti ciascuno da due ambienti, uno più grande absidato e uno adiacente a pianta quadrata. Tutti e quattro gli ambienti erano dotati di un *praefurnium*. Negli ambienti absidati, si aprono al centro delle absidi, negli ambienti quadrangolari, sul lato est per l'ambiente est, e sul lato ovest per l'ambiente ovest.

Figura 12 – Funzionamento del riscaldamento del *calidarium*

Il sistema di riscaldamento prevedeva l'impiego di tubuli parietali a sezione rettangolare che costituivano l'intercapedine che permetteva la circolazione dell'aria calda in parete.

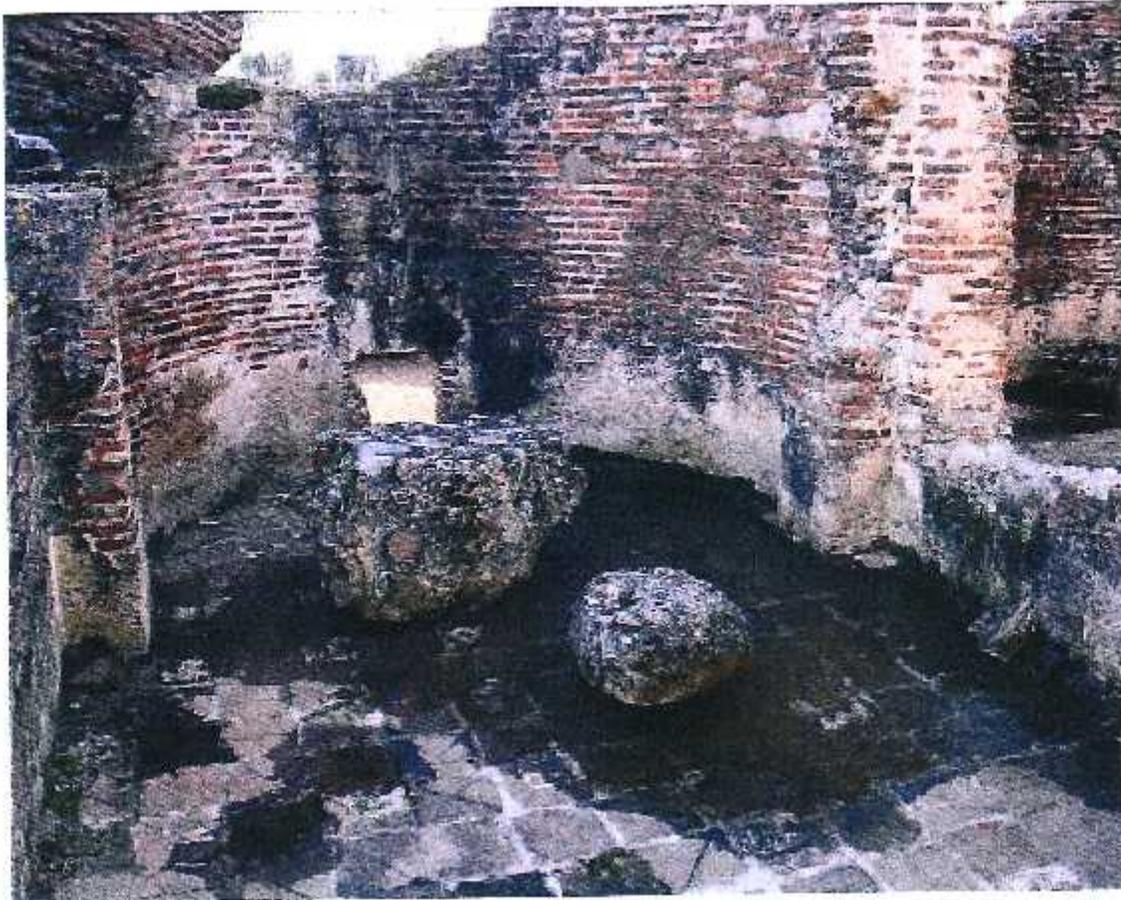
Figura 13 – Il calidarium est

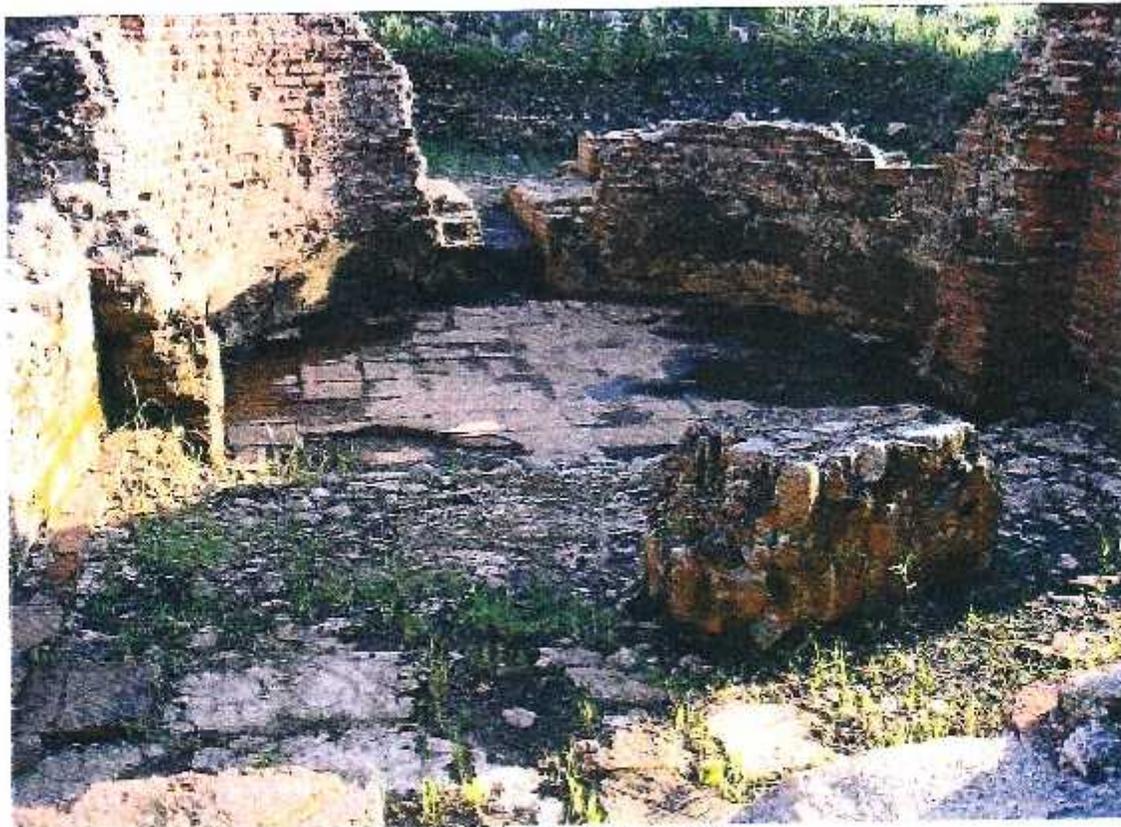
Figura 14 – Il calidarium ovest

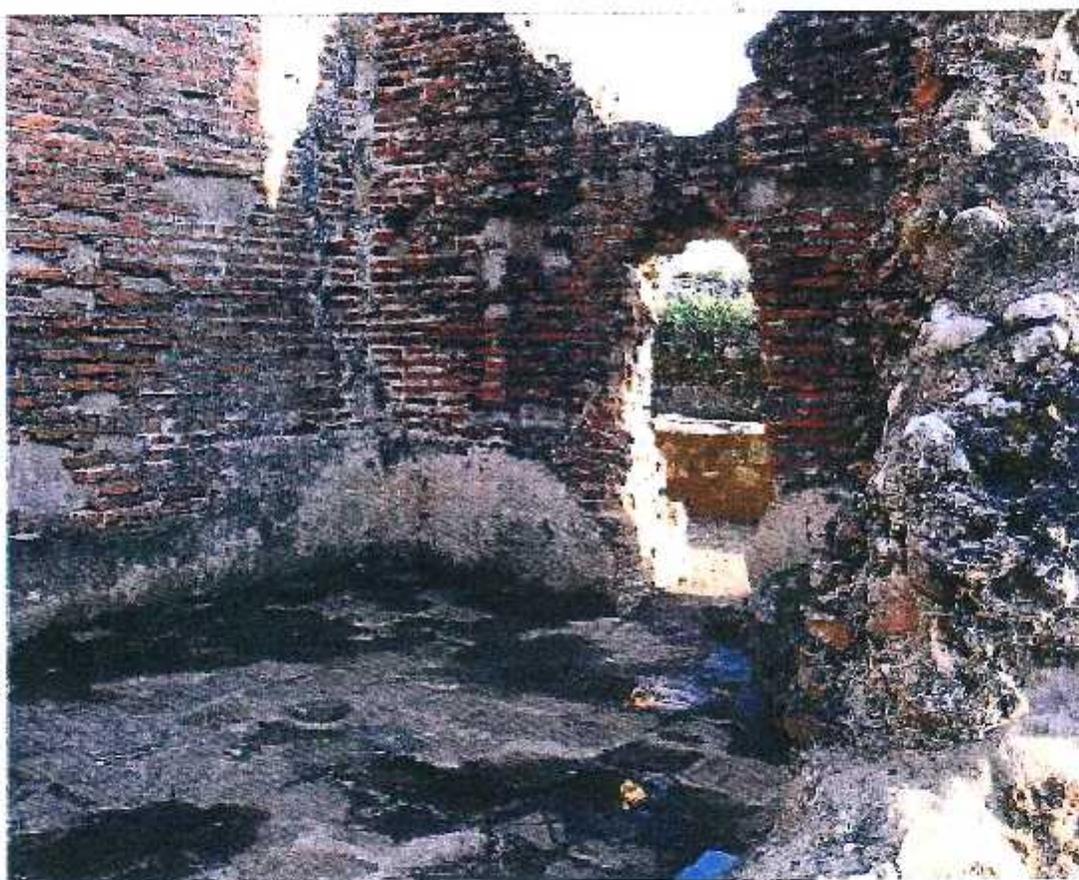
Figura 15 – Il *laconicum*

Dal *calidarium* est, e forse anche dall'ovest, si accedeva ad un ambiente quadrangolare provvisto di praefurnio sul lato sud e di intercapedine parietale, che doveva essere destinato a *laconicum*, una sala per una forte sudorazione del corpo del tipo sauna nordica, indicata soprattutto dopo il pasto per aiutare la digestione. Dal *laconicum*, attraverso un nuovo passaggio nei *calidaria*, si tornava nel *tepidarium* e qui il percorso ad anello terminava con il ritorno nel *frigidarium*.

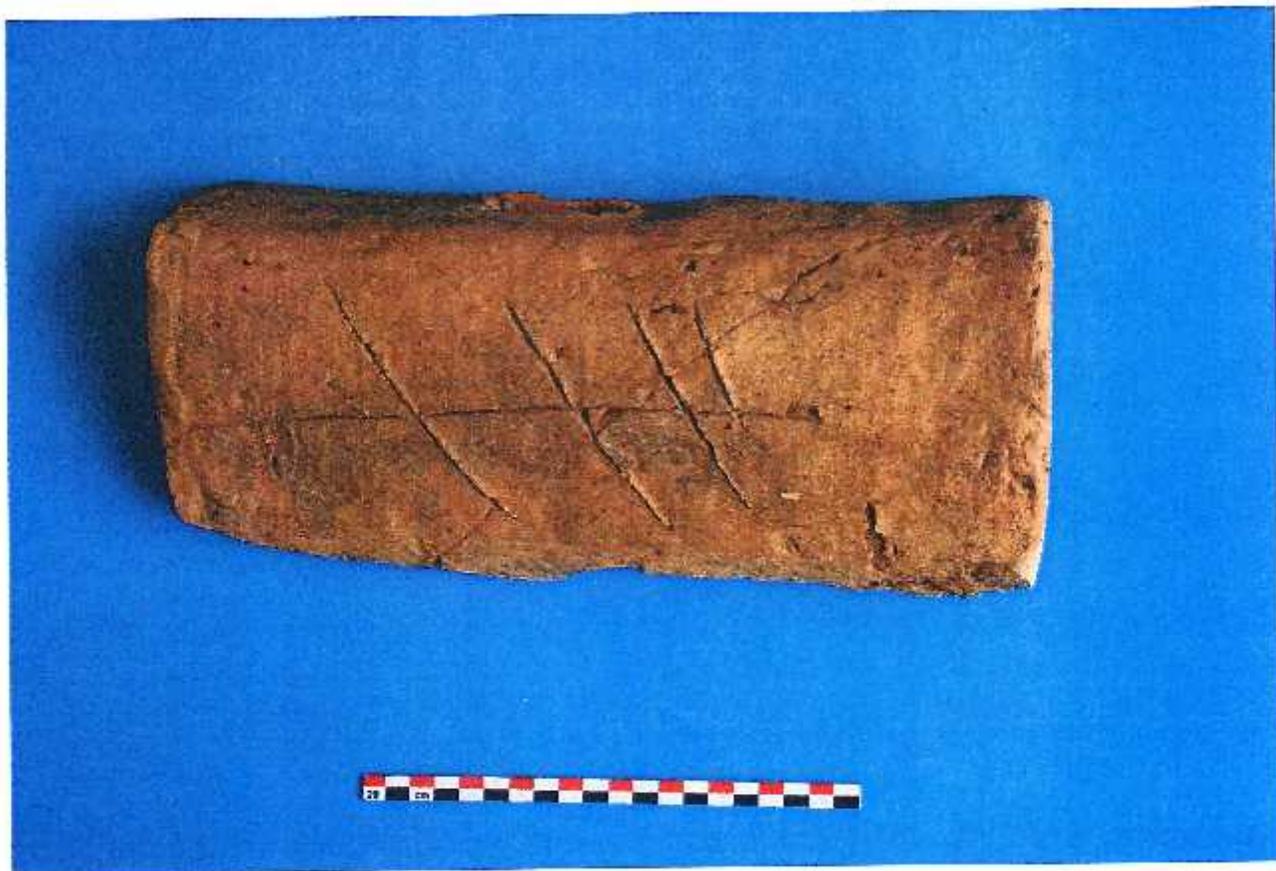
Figura 17 – Dettaglio di un *tabulus*

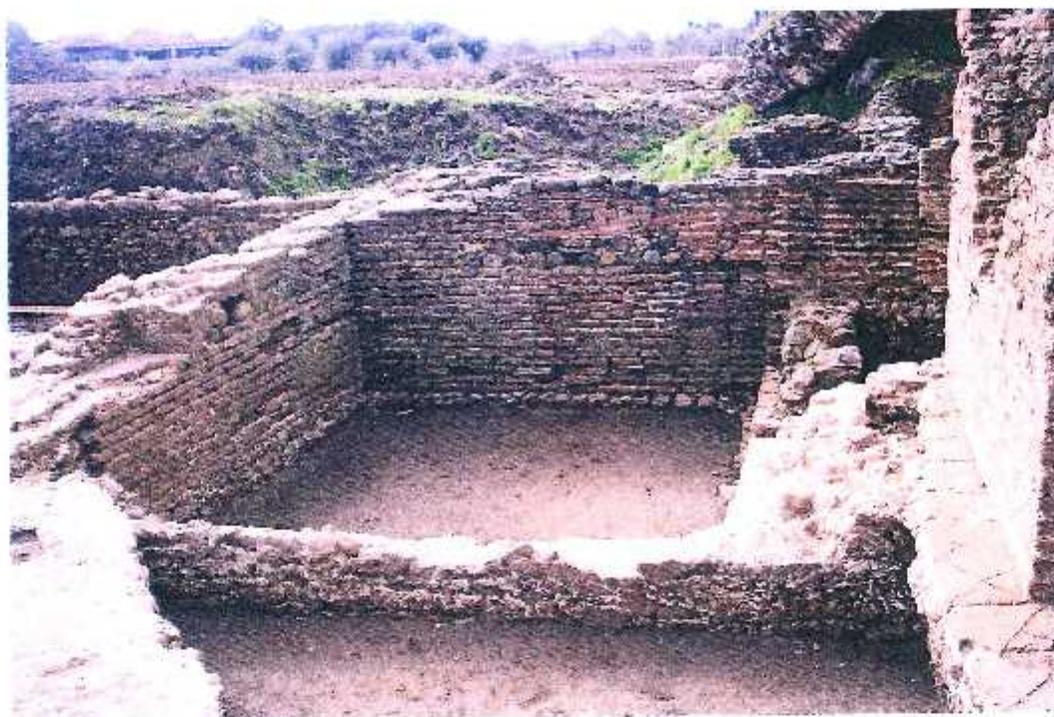
Un altro ambiente di servizio era presente in questa fase sul lato nord-ovest delle terme, tra l'atrio e il *frigidarium*. Si tratta di un ambiente funzionale proprio a quest'ultimo da cui si accedeva tramite una stretta porta ricavata nella parte ovest del muro nord del *frigidarium*.

Figura 18 – Ambiente di servizio

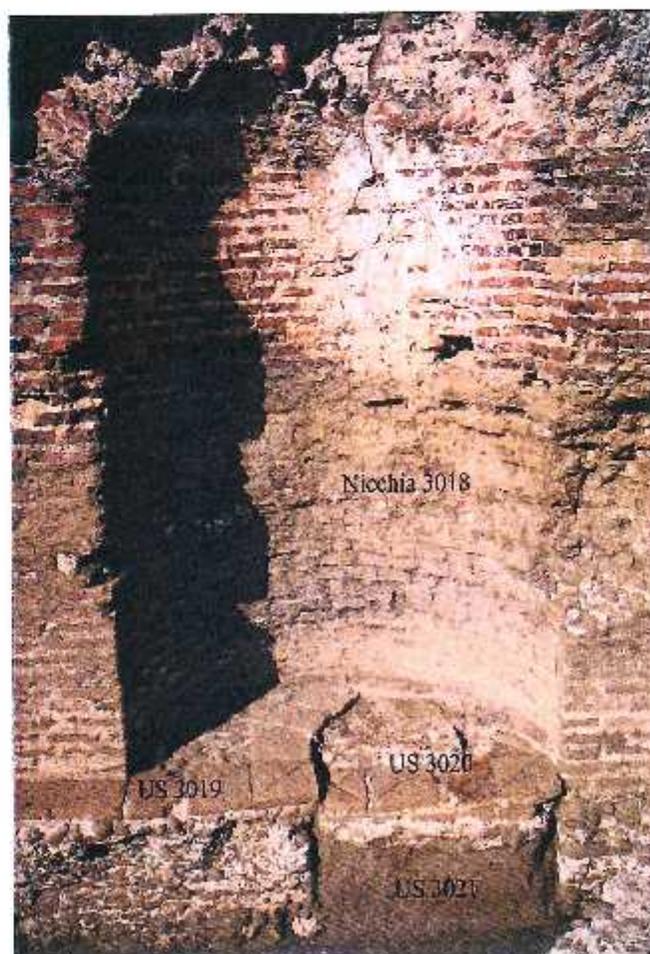
La parte più interessata a livello planimetrico è quella orientale, che doveva aver subito danni strutturali di una certa importanza. Il muro est del *frigidarium* viene ricostruito con andamento rettilineo e vengono create due nuove nicchie, una nella parte nord dello stesso orientamento del

muro, larga m 1,80, una nella parte sud, dove il muro diventa obliquo per favorire la presenza di un nuovo passaggio (largh. m 1,50).

Figura 19 Frigidarium, esterno est: la trasformazione della nicchia

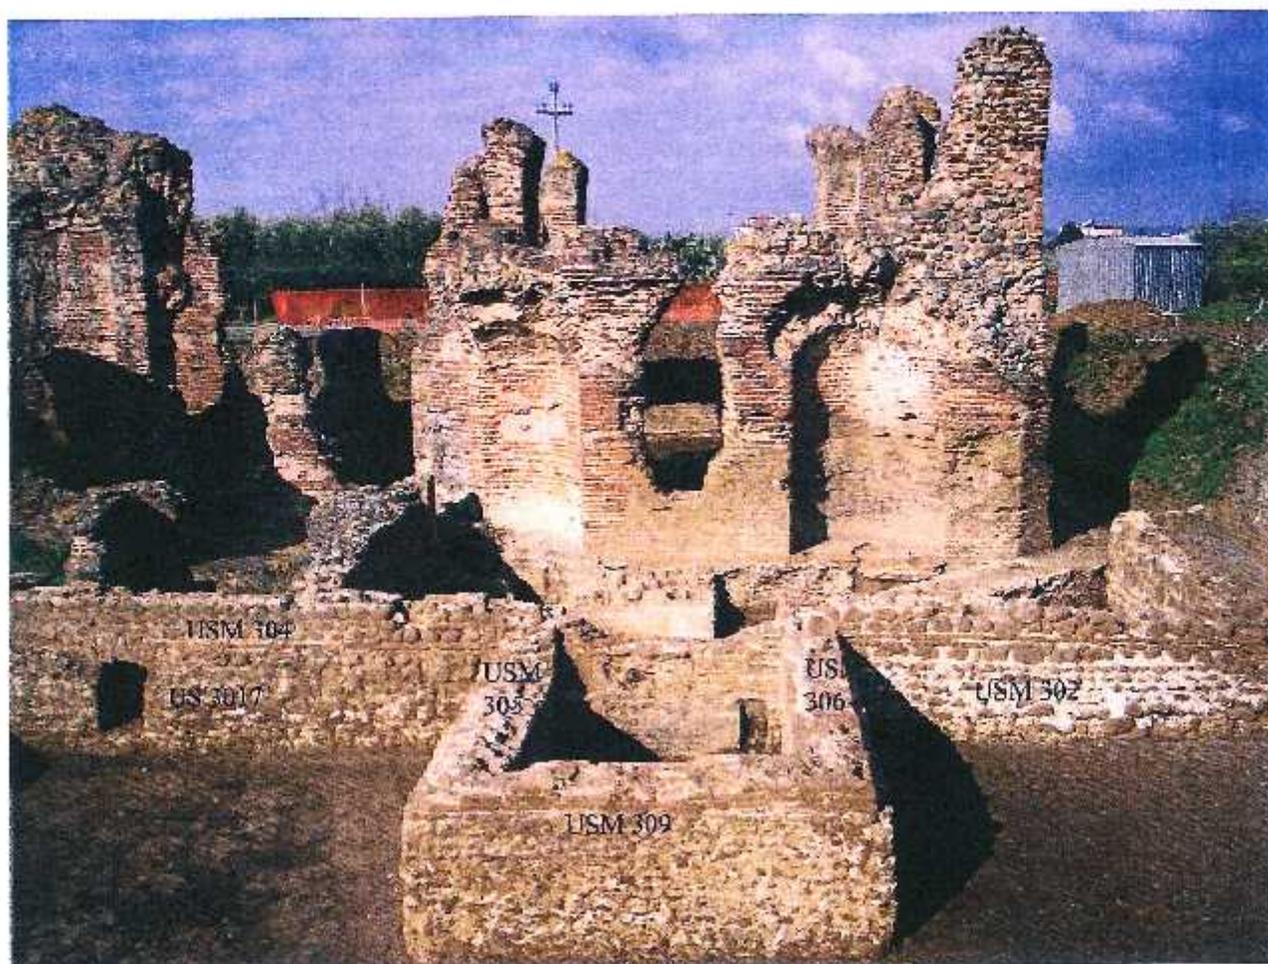
Il piccolo ambiente quadrato, destinato ad *unctorium* e che si appoggiava a questo lato del *frigidarium*, viene rasato ed al suo posto si crea una sala piuttosto grande di forma rettangolare che utilizza tutta la lunghezza del lato est del *frigidarium* (m 8 x 3), avente forse la stessa funzione. Sul lato est di questo nuovo ambiente viene aperta una vasca (m 3x2), cui si accedeva tramite un ingresso largo due metri e dotato di tre gradini. La vasca era dotata di un canale di deflusso che sotto dalla porta si dirigeva verso nord-ovest, attraversando l'atrio e collegandosi al canale di deflusso proveniente dal *frigidarium*.

Figura 20 – Area est: la vasca di acqua fredda aggiunta nella seconda fase

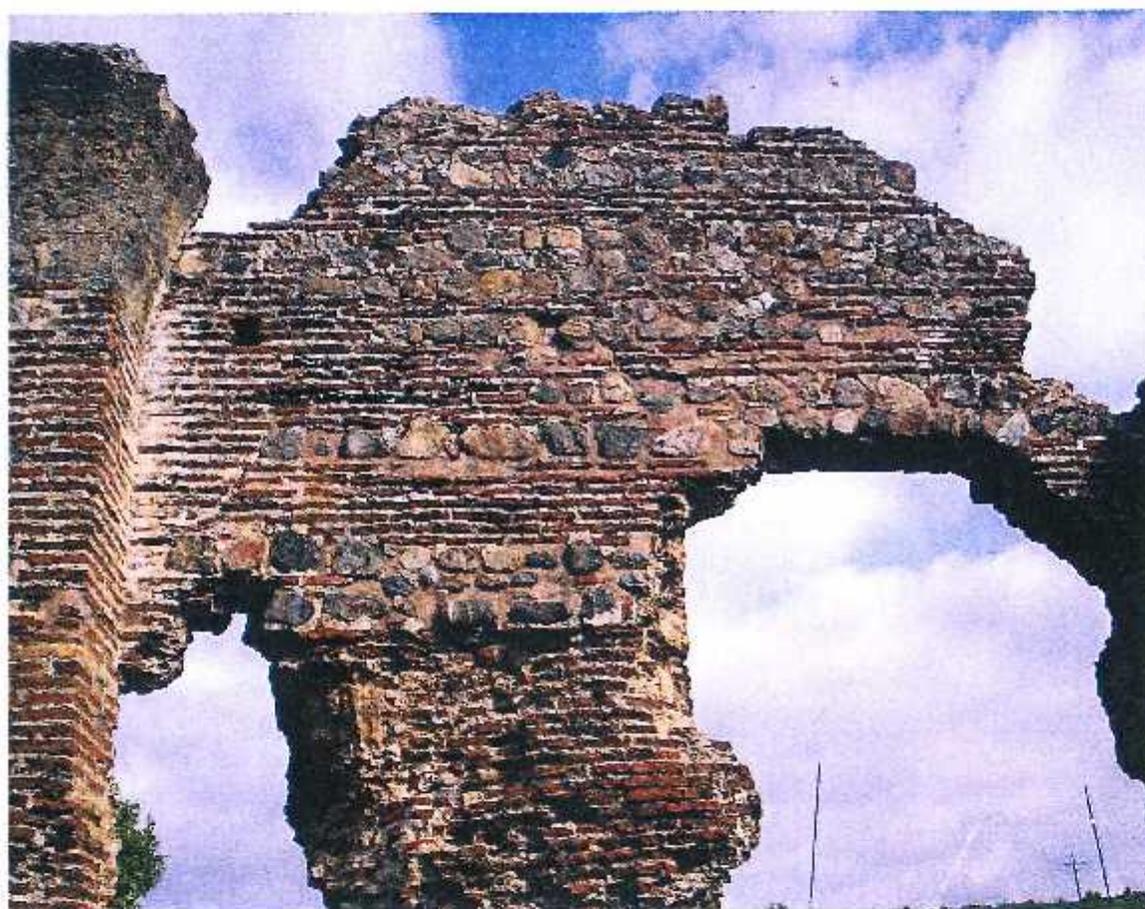
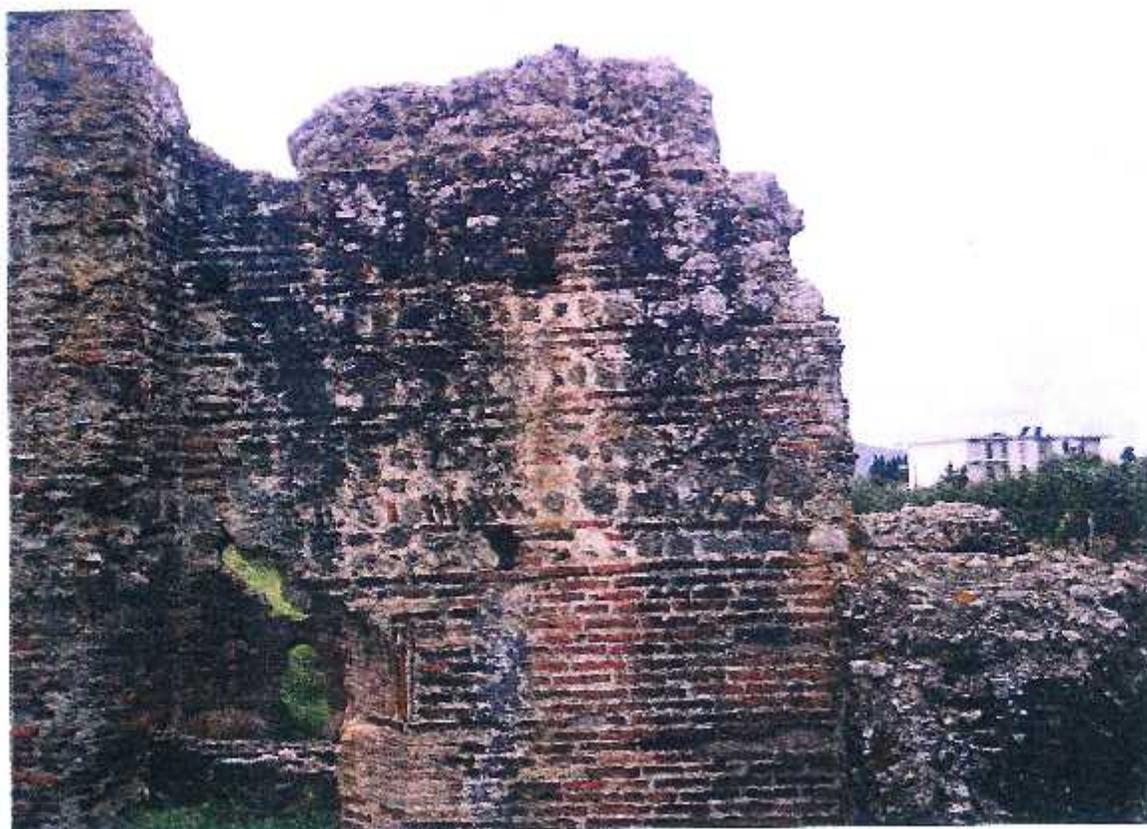
tecnica edilizia, l'*opus vittatum*, che prevede paramenti murari realizzati con corsi più o meno orizzontali di elementi litici (ciottoli di fiume di medio-piccole dimensioni) alternati a corsi di laterizi probabilmente di riuso impiegati in maggioranza a frammenti. Dove si trattò di ricostruzioni, anche parziali, la tessitura sembrerebbe più regolare presentando due ricorsi di elementi litici e tre di laterizi. Dove invece il muro è solo risarcito, le variabili sono molte e probabilmente anche legate alla capacità della manodopera.

Figura 21 – *L'opus vittatum* della fase III

Figura 22 – L'*opus vittatum* della fase III

I restauri riguardarono praticamente tutte le strutture murarie del complesso termale, in alcuni casi arrivando a ricostruzioni a partire dalla risega di fondazione.
